## РЕМОНТ ДЕЙСТВУЮЩЕГО ТРУБОПРОВОДА ПРИРОДНОГО ГАЗА ИЗ УГЛЕРОДИСТОЙ СТАЛИ В УСЛОВИЯХ МОРОЗНОЙ ПОГОДЫ

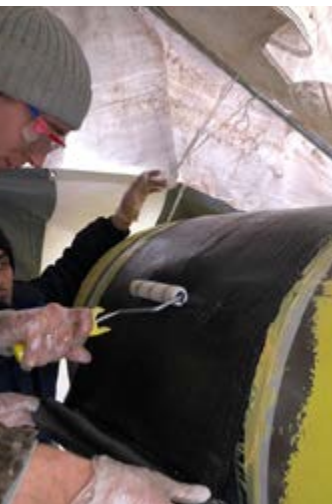
Утечку обнаружила группа газовой инспекции. Трубопровод диаметром 720 мм был расположен над землей имел несколько слабых мест в кольцевых сварных швах. Это результат недостаточного качества сварки; каждая 12-метровая секция трубы должна быть проварена, но в данном случае этого сделано не было. Обнаружен был 4-миллиметровый сквозной дефект непосредственно в месте сварки и утечка газа. В качестве первой меры использовались текстильные ремни и резиновые заплатки, но это совсем не сработало из-за размера утечки и других обстоятельств.

Утечка была устранена с использованием системы углеродного волокна **DiamondWrap®HP™** и **стальной муфты** для герметизации утечек. Сначала была наложена муфта и силиконовая резиновая прокладка для герметизации утечки. После этого поверхность была подготовлена для долгосрочного ремонта. Путем нанесения эпоксидной шпаклевки и композитного ремонтного раствора шириной 500 мм сварные швы/кольцевые швы были усилены. Из-за наружной температуры -4 С это было сделано внутри специальной палатки для создания среды с необходимой минимальной температурой +10 С. Палатка оставалась на трубе еще восемь часов с подогревом внутри чтобы композитные материалы затвердели надлежащим образом. Ремонт был выполнен двумя обученными техниками из компании "БелКотлоОчистка", официального дилера СТЕ BV в Беларуси, под руководством инженера СТЕ BV и инспектора по качеству из "МинскОблГаза". Всего за 4,5 часа ремонт был успешно завершен.
