## УСТРАНЕНИЕ УТЕЧКИ И АРМИРОВАНИЕ ТРУБОПРОВОДА В КОЛЬЦЕВОМ ШВЕ

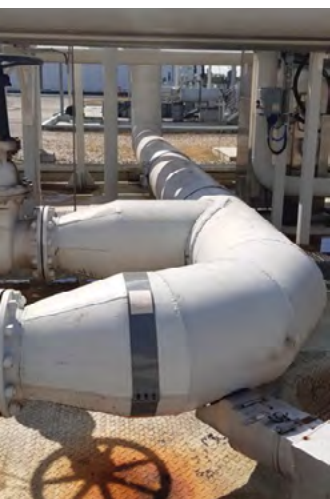
Повреждение нефтепровода находилось на территории резервуарного парка. Трубопровод из углеродной стали имеет диаметр DN700 мм и работает при рабочем давлении 16 бар. Утечка была обнаружена в положении "6 часов", на сварном соединении на отводе с уменьшением диаметра с 700 мм до 500 мм. Утечка была вызвана неправильно выполненным сварным швом.

После обращения в СТЕ BV команда инженеров разработала эффективное решение и предложила его подрядчику. Поскольку композитные ремонтные материалы не могут быть установлены непосредственно на протекающую трубу, потребовались дополнительные решения. Утечки должны быть механически остановлены с помощью специальной муфты или уплотнительных лент (в зависимости от ситуации; обе доступны от СТЕ BV). В этом случае для остановки утечки использовалась стальной муфты **Carbon Clamp**. После тщательной проверки того, что утечка была полностью остановлена, трубопровод был подготовлен к дальнейшей обработке путем пескоструйной очистки поверхности. После этого был проведен дальнейший ремонт, который состоял из четырех слоев углеволоконного материала, нанесенных на длину 600 мм - с центром в месте утечки. Эпоксидная шпаклевка использовалась для того, чтобы сгладить края стальной муфты. Благодаря быстрому реагированию местной компании, ответственной за техническое обслуживание резервуарного парка, и поэтапному ремонту в соответствии с **ISO 24817** утечка была остановлена, а срок службы трубопровода DN700 мм увеличен на 20 лет. Материалы для ремонта были доставлены в течение 48 часов с момента заказа, а инженер/супервайзер из СТЕ BV присутствовал на месте ремонта для наблюдения за ремонтом и проверки качества процесса.
