## ДОПОЛНИТЕЛЬНОЕ АРМИРОВАНИЕ КОМПОЗИТНЫМИ МАТЕРИАЛАМИ ДЛЯ ПОВЫШЕНИЯ КЛАССА БЕЗОПАСНОСТИ

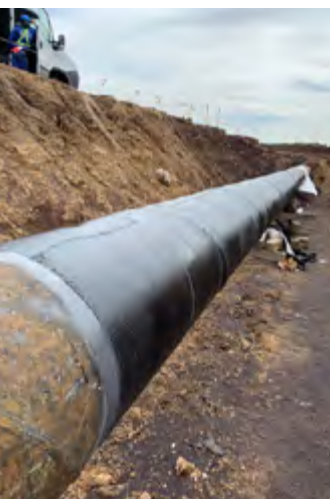
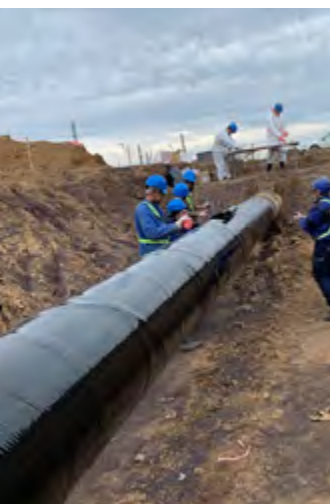
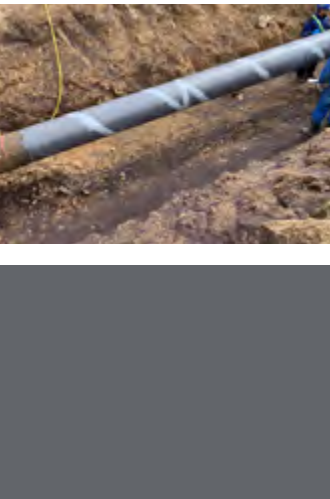
Оператор нефтепровода высокого давления в Восточной Европе искал решение по дополнительному укреплению трубопровода композитными материалами для повышения класса безопасности. Трубопроводу уже более 20 лет, и недавно над ним началось строительство новой автомагистрали. Из-за дополнительных нагрузок и вибраций, которые могли возникнуть в связи с дорожным движением, трубопровод нуждался в дополнительной защите. Обычно композитные материалы используются для ремонта поврежденных или деформированных трубопроводов, поэтому данный запрос был необычным. Инженеры СТЕ BV произвели расчеты и предложили практичное, долговечное и прочное решение по армированию.

После общения с инженерами СТЕ BV было сделано все возможное, чтобы выполнить армирование в кратчайшие сроки. Трубопровод из углеродной стали, по которому транспортируется сырая нефть, имеет диаметр 530 мм и находится на глубине 2 метров под землей. Первым шагом была проверка на наличие повреждений, но никаких проблем на трубопроводе выявлено не было. После этого можно было приступить к процессу армирования, который начался с подготовки поверхности пескоструйной обработкой трубопровода. Само армирование состояло из четырех слоев композитного материала на основе углеродного волокна и эпоксидной смолы. Такое решение ремонта на 100 % соответствует международному техническому стандарту ISO TS 24817. Слои были намотаны и обернуты на длину более 40 метров. Местная компания собрала группу из 12 обученных техников, которые занимались пропиткой материала и нанесением материала на трубопровод.

С учетом времени, необходимого для подготовки поверхности, армирование было выполнено в течение четырех рабочих дней. После установки композитных ремонтных материалов был заполнен и подписан комплект документов контроля качества обеими сторонами: подрядчиком и оператором трубопровода. **Такое решение обеспечило долговечный ремонт и высокую рентабельность инвестиций.**
