## AKTYWNA OCHRONA ANTYKOROZYJNA ZBIORNIKA MAGAZYNOWEGO ZE STALI WĘGLOWEJ

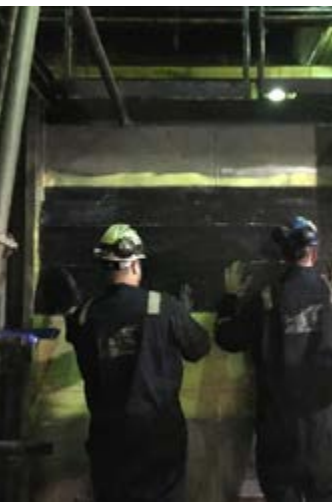
Woda chłodząca jest ważną częścią procesu wytwarzania stali. Bez odpowiedniego chłodzenia instalacja może się zatrzymać. Koszty z tym związane są ogromne. Korozja połączeń spawanych może mieć wpływ na integralność stalowego zbiornika. Zbiornik magazynowy ze stali węglowej zawiera zanieczyszczoną wodę ze znaczącymi ilościami substancji chemicznych, które mogą powodować korozję. Z powodu korozji spawów ściany uległy całkowitej degradacji. Aby zapobiec konieczności nieplanowanego wyłączenia zakładu, potrzebne było szybkie i kompleksowe rozwiązanie. Jednak ze względu na okoliczności nie wolno było wykonywać prac ogniowych (spawania). Ograniczona przestrzeń do pracy sprawiała, że projekt był szczególnie trudny w realizacji.

Ponieważ jest to zbiornik magazynowy, ciśnienie jest niskie, ale temperatury mogą dochodzić do 70 stopni C. Przygotowanie i odfuszczenie ścian przed nałożeniem materiału kompozytowego jest wyzwaniem, ale jest to konieczny do wykonania krok w procesie naprawy.

Naprawa została zaplanowana podczas regularnego przestoju, aby zapobiec zakłóceniom w procesie produkcji. Obszar został najpierw przygotowany poprzez odfuszczenie i zszorstkowanie ścian zbiornika. Następnie zastosowano **Steel Putty Stick**, aby wyrównać powierzchnię i umożliwić nałożenie materiału kompozytowego na ścianę ze stalowych płyt, w skorodowanych miejscach. Te 2-milimetrowej grubości płyty stalowe zostały przytwierdzone do ściany za pomocą silnych magnesów, aby utrzymać je na miejscu, i były poddane naciskowi przez 10 godzin bez przerwy. Do stworzenia gładkiego przejścia między płytą a ścianą użyto epoksydowego wypełniacza w postaci płynnej.

Dzięki zastosowaniu podkładu **DiamondWrap®HP™ Primer** oraz tkaniny z włókna węglowego impregnowanej środkiem **WetOut**, naprawa została szybko i skutecznie zakończona. Ostatnim krokiem było sprawdzenie utwardzenia kompozytu zgodnie z normą. Średnia wartość Shore D wynosząca 82 usatysfakcjonowała instalatorów i klienta.

Naprawa została wykonana przez trzech wyszkolonych techników z firmy HSOS Industrial Services, partnera CTE BV. Zajęło im to kilka dni, w sumie 163 godziny, obejmując 43 metry kwadratowe naprawianej powierzchni. Było to obszerne zadanie, ale jego koszt był znacznie mniejszy w porównaniu z nieplanowanym przestojem.
