## ПРОАКТИВНИЙ ЗАХИСТ ВІД КОРОЗІЇ РЕЗЕРВУАРА ДЛЯ ЗБЕРІГАННЯ З ВУГЛЕЦЕВОЇ СТАЛІ

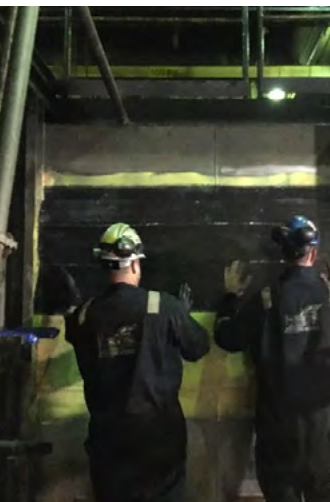
Резервуар для зберігання з вуглецевої сталі містить охолоджуючу воду з вуглеводнями. Внаслідок корозії стіни показали загальну деградацію. Щоб запобігти необхідності незапланованої зупинки заводу, потрібне було швидке та комплексне рішення. Однак через обставини гарячі роботи не дозволили. Обмежений простір для роботи зробив проект особливо складним.

Ремонт був запланований у час планового, регулярного відключення, щоб запобігти будь-яким порушенням бізнес-процесу. Спочатку поверхня була підготовлена шляхом знежирення та надання їй шорсткості. Потім було застосовано сталеву шпаклівку **Steel Putty Stick**, щоб вирівняти поверхню та дозволити стіні прийняти сталеві пластини поверх корозійних ділянок. Ці 2-міліметрові сталеві пластини трималися на стіні сильними магнітами, щоб утримувати їх на місці, і тиснули на них протягом 10 годин поспіль. Для створення плавного переходу між плитою та стіною використовувалася стандартна шпаклівка.

Завдяки нанесенню ґрунтовки **DiamondWrap®HP™ Primer** і тканини з вуглецевого волокна, просоченої **WetOut**, ремонт було акуратно та ефективно завершено. Останнім етапом було випробування твердіння композиту за стандартом. Середнє значення Shore D 82 задовольнило спеціалістів і клієнта. Ремонт проводився трьома навченими техніками компанії HSOS Industrial Services, партнера CTE BV. Це зайняло кілька днів, загалом 163 години, охопивши 43 квадратних метри. Масштабне завдання, але з набагато нижчими витратами порівняно з незапланованим відключенням.
