## АРМУВАННЯ ТРІЙНИКА МАГІСТРАЛЬНОГО ГАЗОПРОВОДУ ВИСОКОГО ТИСКУ

### ОПИС ПРОБЛЕМИ

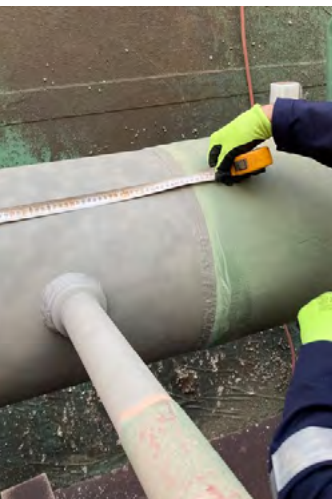
Предметом ремонту було сварне з'єднання на редукційному трійнику (зменшення діаметра з 18 дюймів до 2 дюймів). Трійник був виготовлений з вуглецевої сталі і працював при підвищеному значенні робочого тиску 90 бар з максимальним розрахунковим тиском 95 бар. Велика різниця в діаметрах обох труб є значною перешкодою в процесі ремонту.

Після інтенсивного діалогу інженерів замовнику було представлено технологію ремонту. Поверхня трубопроводу була підготовлена за допомогою піскоструминної обробки, а шорсткість поверхні була ретельно виміряна перед продовженням ремонту. У зв'язку з великою різницею діаметрів трубопроводів довелося використовувати особливий спосіб обмотки: осьові латки змішані з окружною обмоткою. Через високий тиск у трубопроводі ремонт проводився з використанням великої кількості шарів вуглецевого матеріалу **RevoWrap110** на основі епоксидної смоли.

Сертифікований супервайзер/тренер компанії STE BV був направлений на місце ремонту для навчання та підтримки місцевого підрядника. Завдяки цьому ремонт не тільки зміцнив сварне з'єднання, але й подовжив термін його служби відповідно до міжнародного технічного стандарту **ISO 24817**.
