## АРМИРОВАНИЕ ТРОЙНИКА МАГИСТРАЛЬНОГО ГАЗОПРОВОДА ВЫСОКОГО ДАВЛЕНИЯ

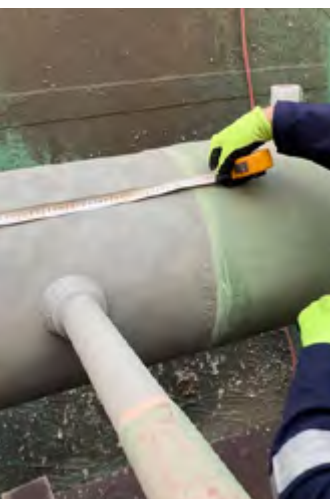
Предметом ремонта было сварное соединение на редукционном тройнике (уменьшение диаметра с 18 дюймов до 2 дюймов). Тройник был изготовлен из углеродистой стали и работал при повышенном значении рабочего давления 90 бар при максимальном расчетном давлении 95 бар. Большая разница в диаметрах обеих труб является существенным препятствием в процессе ремонта.

После интенсивного диалога между инженерами технология ремонта была представлена заказчику. Поверхность трубопровода была подготовлена с помощью пескоструйной обработки, а шероховатость поверхности была тщательно измерена перед тем, как приступить к ремонту. Из-за большой разницы в диаметрах трубопроводов пришлось использовать особый способ обмотки: осевые заплатки вперемешку с окружной обмоткой. Из-за высокого давления в трубопроводе ремонт проводился с использованием большого количества слоев инженерного углеволоконного материала **RevoWrap110** на основе эпоксидной смолы.

Сертифицированный супервайзер/инструктор компании CTE BV был направлен на ремонтную площадку для обучения и поддержки местного подрядчика. Благодаря этому ремонт не только усилил сварной шов, но и продлил срок его службы в соответствии с международным техническим стандартом **ISO 24817**. После завершения ремонта на одном узле запорной арматуры в присутствии инструктора, местная ремонтная компания провела восемнадцать ремонтов на остальных станциях. Затраты на материалы и установку оказались самыми низкими из всех обсуждаемых вариантов ремонта. **Такое решение обеспечило долговечный ремонт и высокую рентабельность инвестиций.**
